TECHNISCHE MITTEILUNG VTM 306-35

G 102	CLUB ASTIR III	ab Werk-Nr. 5501 (mit Zusatz "C")
	CLUB ASTIR IIIb	ab Werk-Nr. 5501 (mit Zusatz "Cb")
	STANDARD ASTIR III	ab Werk-Nr. 5502 (mit Zusatz "S").

ATA - Code: 27-00 Flugsteuerung

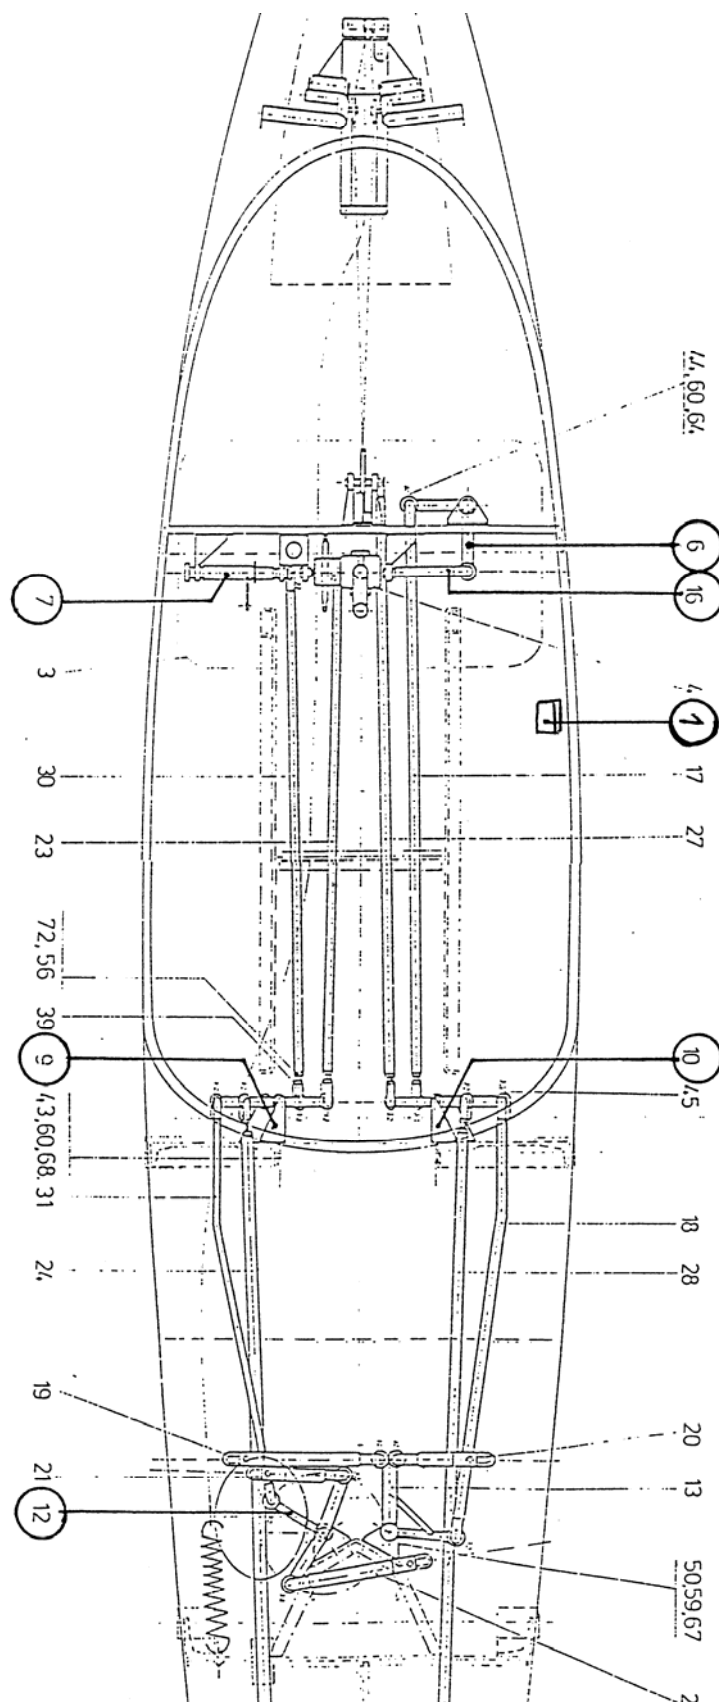
Der Fa. GROB wurden vereinzelt Störungen an geschweißten Bauteilen der Flugsteuerung der Baureihe G102, Modell CLUB ASTIR III & IIIb, sowie STANDARD ASTIR III mitgeteilt. Es tritt hierbei kein abruptes Versagen des Bauteiles auf, vielmehr treten zunächst Risse in den Randzonen der Schweißnähte auf, die im fortgeschrittenen Stadium zum Bruch führen können. Vorsorglich werden deshalb alle gefährdeten, geschweißten Bauteile auf Rissbildung untersucht und bei Bedarf ausgetauscht.

1.8.1 a) Folgende geschweißte Bauteile der Steuerung sind auf Rissbildung bzw. bleibende Verformung zu untersuchen (Laufende Nr. siehe Zeichnung auf Seite 5):

- QR-Hebel I	102C3-4225	(Lfd. Nr. 6)
- QR-Stange I	102C3-4351	(Lfd. Nr. 16)
- BK-TR-Einheit	102C3-4230	(Lfd. Nr. 7)
- Umlenkung	102C3-4261/ 4262	(Lfd. Nr. 9, 10)
- BK-Hebel III	102C3-4266	(Lfd. Nr. 12)
- Fw-Hebel	102S3-5214	(nur G 102 STANDARD III) (Lfd. Nr. 1)

d) Werden bei dieser Überprüfung **Risse bzw. bleibende Verformung** festgestellt, so ist das betroffene Schweißteil **vor dem nächsten Flug** durch Ersatzteil auszutauschen.

Wichtiger Hinweis: Eine Reparatur gerissener bzw. verformter Steuerungsteile ist nicht zulässig !
